## Informe Final Auditoría de Desempeño

Código de Auditoría No. 150

### FONDO DE DESARROLLO LOCAL DE CHAPINERO – FDLCH

EVALUACIÓN A LA CONTRATACIÓN DE OBRA (MALLA VIAL, PUENTES VEHICULARES Y/O PEATONALES, SALONES COMUNALES) Y OTROS; PATRIMONIO CULTURAL, VIGENCIAS FUTURAS, FIDUCIAS Y PATRIMONIOS AUTÓNOMOS, SISTEMA GENERAL DE PARTICIPACIÓN, PROYECTOS AMBIENTALES QUE APLIQUEN EN LA LOCALIDAD.

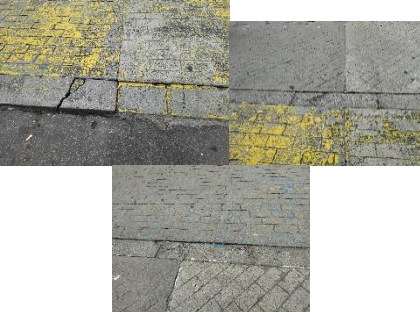
| NO | CIV | DIRECCIÓN | ESPACIO | DAÑO | FOTO |
|---|---|---|---|---|---|
| 3 | 2001379 | Carrera 13<br>entre Calle<br>62 | Pompeyano | Fractura<br>Sardinel y<br>Bordillo | |

| NO | CIV | DIRECCIÓN | ESPACIO | DAÑO | FOTO |
|---|---|---|---|---|---|
| 1 | 2001030 | Calle 74<br>entre Cra 10<br>y cra 11 | Andén | Fractura losas | |
| 2 | 2001428 | Carrera 13<br>entre Calle<br>61 | Pompeyano | Fractura sardinel | |
| 4 | 2001108 | Calle 70<br>entre Cra 12<br>y Cra 14 | Andén | Ausencia de<br>tapa cámara de<br>inspección | |
| 5 | 2001675 | Calle 54A<br>Entre Cra 9 | Bahía | Bache | |
| 6 | 2001024 | Carrera 13<br>entre Calle<br>72 y Calle<br>73 | Andén | Fractura sardinel | |

Sin desconocer los argumentos expuestos en la respuesta referente a las gestiones adelantadas en el marco de la póliza de estabilidad y calidad de la obra y la voluntad del contratista para atender las situaciones de los daños evidenciados; no obstante, al considerar que a la fecha de cierre del informe no se ha logrado dicha acción, se hace evidente que la situación persiste por lo cual se hace necesario efectuar su seguimiento a través del plan de mejoramiento.

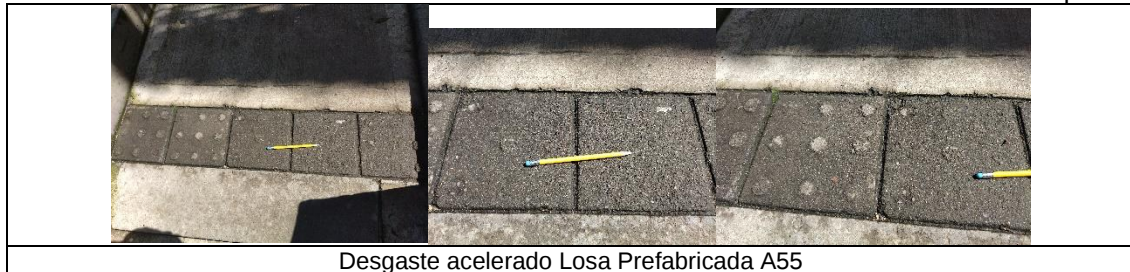
#### Cuadro N°29: Calculo Desgaste Ítem NP-11

De acuerdo con la visita técnica de inspección, adelantada los días 2 y 5 de noviembre de 2021, se evidenció que la Losa Prefabricada A55 Táctil Alerta del ítem NP-11 (Pisos en loseta prefabricada A55 táctil alerta o A56 guía 40x40x6cm, suministro e instalación (incluye 4cm de mortero 1:5 hecho en obra para base y arena de peña para sello), presenta un desgaste acelerado de los elementos (tachuela) alertadores en los segmentos donde se implementó. Esta situación lleva a que el bien, no esté prestando el servicio para el cual fue diseñado y pago, cuyo valor asciende a **\$36.618.662**.

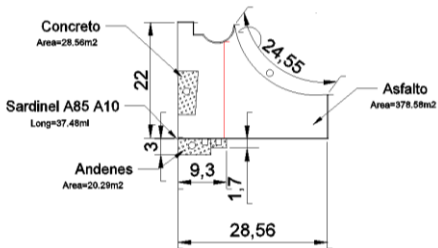
| Visita | CIV | Dirección | Elemento | Inversión |
|---|---|---|---|---|
| | <p style="text-align: center;"><b>CIV 2001675</b></p> | | | |

La hoja de Vida del segmento intervenido CIV 2001675 mediante el contrato 100-2017 registra un valor de intervención total de \$ 139.777.893 (Incluye estudios y Diseños), con un área de intervención total de 427,43 m2 (Incluye zona de andenes, concreto y pavimento), donde particularmente la zona de la Bahía se interviene en un área de 378.58m2.

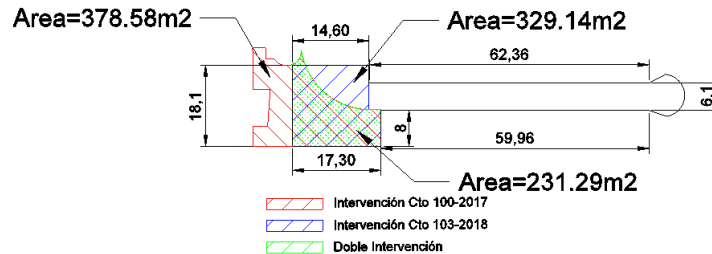
### CIV 2001675

En este sentido, el área que se traslapa con la doble intervención sería de 231.29m2, cuya cuantía del COP 103-2018 asciende a **\$ 71.361.498**.
